RAPPORTAGE KWALITEITSBEOORDELING BOMEN

RAPPORT: BOC-310122A-174

OBJECT: 19 BOMEN

LOCATIE: LINDELAAN TE TWELLO

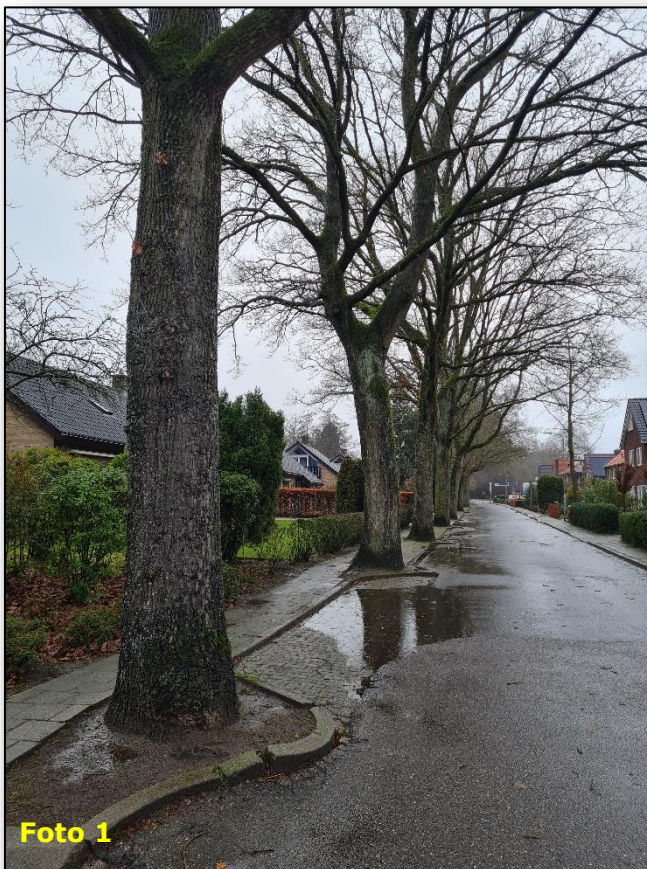
De standplaats van de eiken bestaat uit een plantvak grenzend aan asfalt en omgeving door een tegelverharding (trottoir). Het hart van de stamvoet bevindt zich zo'n 1.30 meter tot aan het asfalt.

Foto 1
Zomereiken in plantvak

Bij de eiken is te zien dat grenzend aan het asfalt er sprake is van worteldruk c.q. zijdelingse druk van de wortelaanzetten. De grootte van de standplaats is te beperkt.

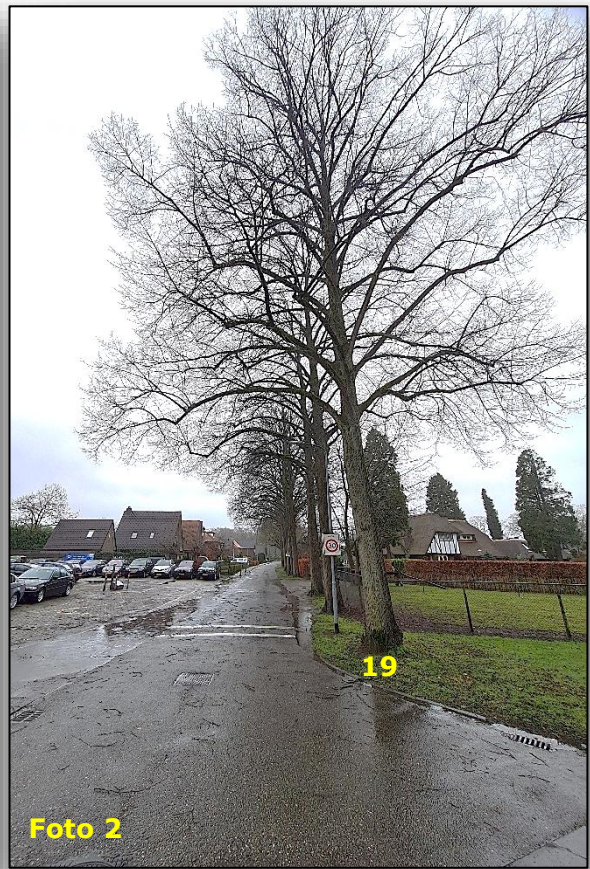
De standplaats van de linden bestaat het een grasstrook, waarbij het hart van de stamvoet zich bevindt op 2 meter uit de rand van het asfalt.

Foto 2
Linden in grasstrook

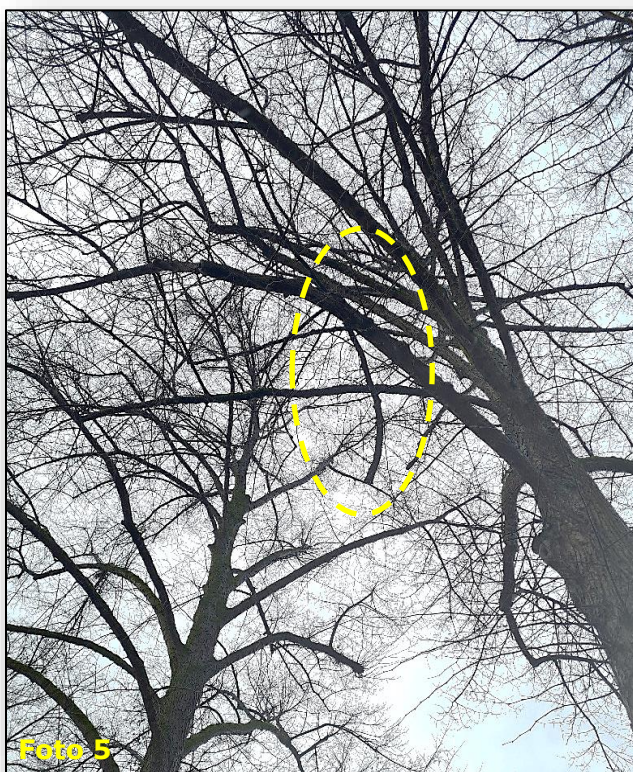
- dood hout in de kroon kent een natuurlijke oorzaak door lichtgebrek in de kroon. Bij een reguliere onderhoudssnoei dient dit weggenomen te worden.
- loshangende takken (foto 5) vormen een verhoogd risico voor de veiligheid van de omgeving en dienen eveneens te worden weggenomen.
- Te laag kroonbeeld houdt in dat de wettelijk vrije doorgang boven de rijbaan niet wordt behaald. Bij de uitvoer van een reguliere onderhoudssnoei kan dit worden weggenomen.

- Geadviseerd wordt de bomen te onderwerpen aan een onderhoudssnoei
- Onevenredige kroonontwikkeling dient gecorrigeerd te worden met het innemen van het desbetreffende kroondeel en/of het uitlichten van de ongelijke kroon met het oog op gewicht/windbelasting.
